大型マイコンメーターの復帰ボタン部の締付け不具合に関するご報告

関西ガスメータ株式会社

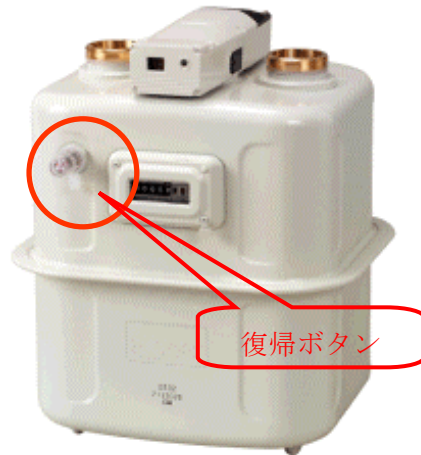
【対象機種】

大型マイコンメーター M25 号～M120 号
